De Villa Van Waning te Rotterdam; aanzicht vanaf de Nijverheidstraat naar het noordwesten (januari 2019)

New Industries Development B.V. heeft met het oog van de herbestemming tot horecagelegenheid van de Villa Van Waning aan de Nassauhaven in Rotterdam-Zuid aan Hylkema Erfgoed gevraagd een bouwhistorische quickscan uit te voeren met cultuur-, architectuur- en bouwhistorische waarderungen en aanbevelingen. De voorliggende rapportage is daarvan het resultaat.

Adres:	Nijverheidstraat 53; 3071 GB Rotterdam
Kadastrale gegevens:	Rotterdam, 5e afdeling, sectie Q, nummer 6431
Juridische status:	Rijksmonument nr. 513939; inschrijving register 10-10-2000
Eigenaar:	Ontwikkelingsbedrijf Rotterdam
Functie:	Voormalige directiewoning en -kantoor; nu leegstaand
Bouwperiodes:	1898, 1910 (verbouwing), 1960 (verbouwing)
Bouwstijl:	Eclecticisme; Overgangsarchitectuur rond 1900 (voorgevel)
Architect:	J.I. van Waning (1840-1917)
Opdrachtgever:	New Industries Development B.V. te Rotterdam
Auteur:	Menze de Graaf
Datum:	11 februari 2019

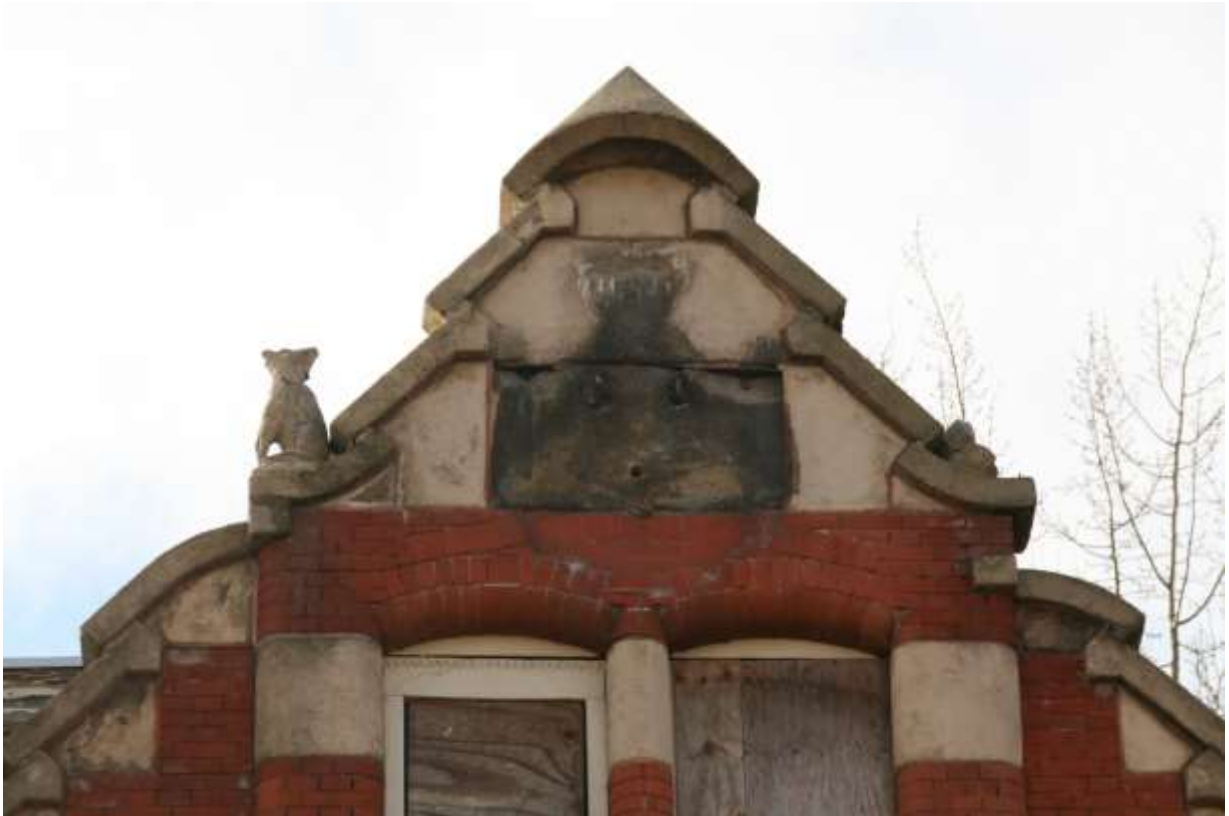
Afb. 2 Topgevel, waarvan het schild 'Hofleverancier' in 2017 gestolen is.

De voorgevel heeft op de begane grond drie langwerpige vensteropeningen met rechts daarvan de entreepartij met twee voordeuren, op de verdieping twee bredere, hoge vensteropeningen met rechts daarvan een rond balkon met twee gebogen, hoofdzakelijk met glasruiten gevulde balkondeuren en in de trapgevel een hoge dubbele, gekoppelde vensteropening. Tot voor kort werd de top van de gevel gesierd met een schild met een koninklijke wapen, als teken van het predicaat 'hofleverancier' dat in 1906 aan de firma verleend was naar aanleiding van de aanleg van riolering in paleis 't Loo. Dit is in 2017 ontvreemd, maar vormde een onlosmakelijk onderdeel van de villa.

Op twee kapitelen ter weerszijden van deze tekst staat een stenen leeuw achter een stenen wapenschild zonder wapen. Halverwege de trapgevel is aan weerszijden nog een dierfiguur geplaatst, waarvan de rechter afgebroken is. Ze staan niet op de oorspronkelijke bouwtekeningen en verstoren het monumentale aanzicht.

1. Op korte termijn tijdelijke voorzieningen treffen voor het waterdicht maken van het dak, de goten en de regenwaterafvoeren.
2. De (resten van) de toegevoegde dierfiguren halverwege de trapgevel verwijderen.

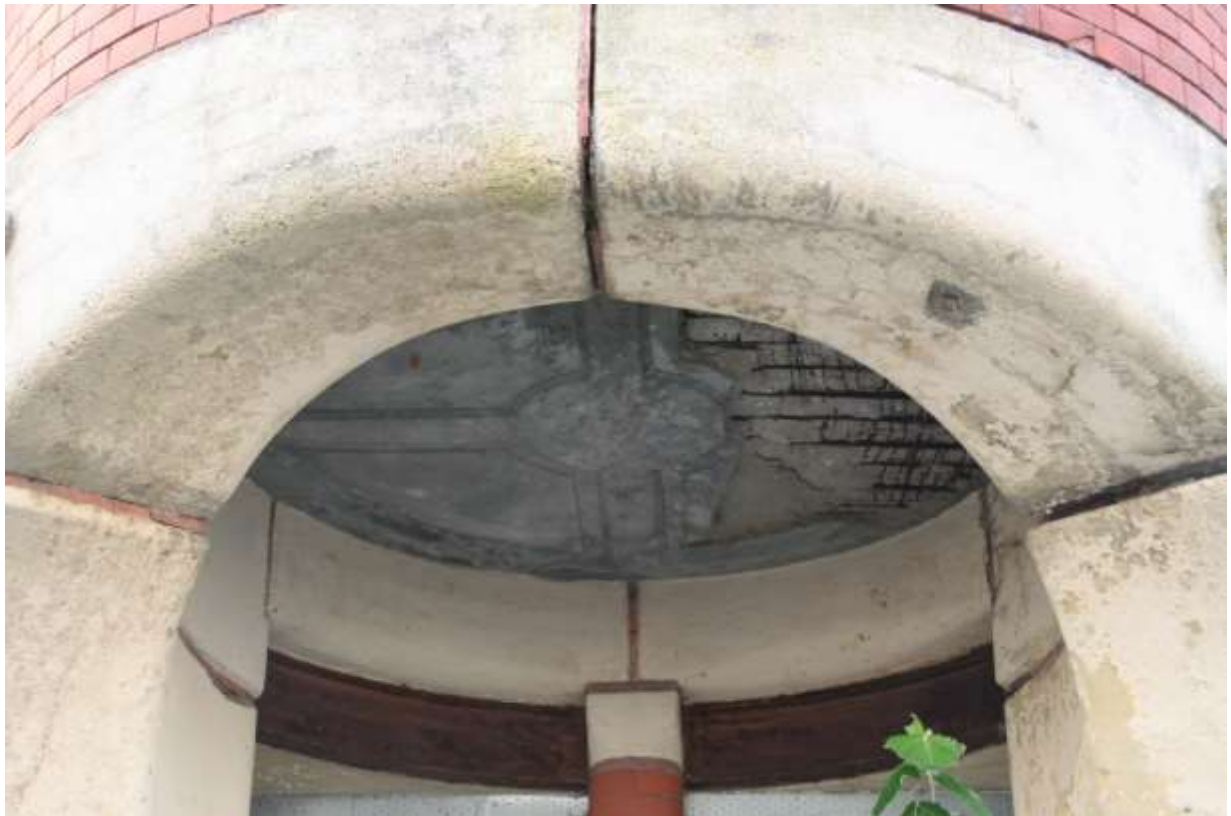
Afb. 3 Detail voorgevel; schade balkon.

De voorgevel is grotendeels in de staat zoals hij in 1898 gebouwd werd. Zoals betoogd in 3.1. is hij van hoge cultuur- en bouwhistorische waarde en van architectuurhistorische waarde. De twee oorspronkelijke voordeuren zijn, waarschijnlijk bij de verbouwing in 1960, vervangen door hardhouten exemplaren met kleine vierkante ruitjes.

3. Herstel (restauratie) van de gewapend betonnen constructies van het balkon alsmede het voegwerk, schilderwerk en andere onderdelen van de voorgevel.

4. Afbreken van de misplaatste schoorsteen tegen de linkergevel.
5. Vervangen van de voordeuren door nieuwe exemplaren, die lijken op de deuren van de originele bouwtekeningen.

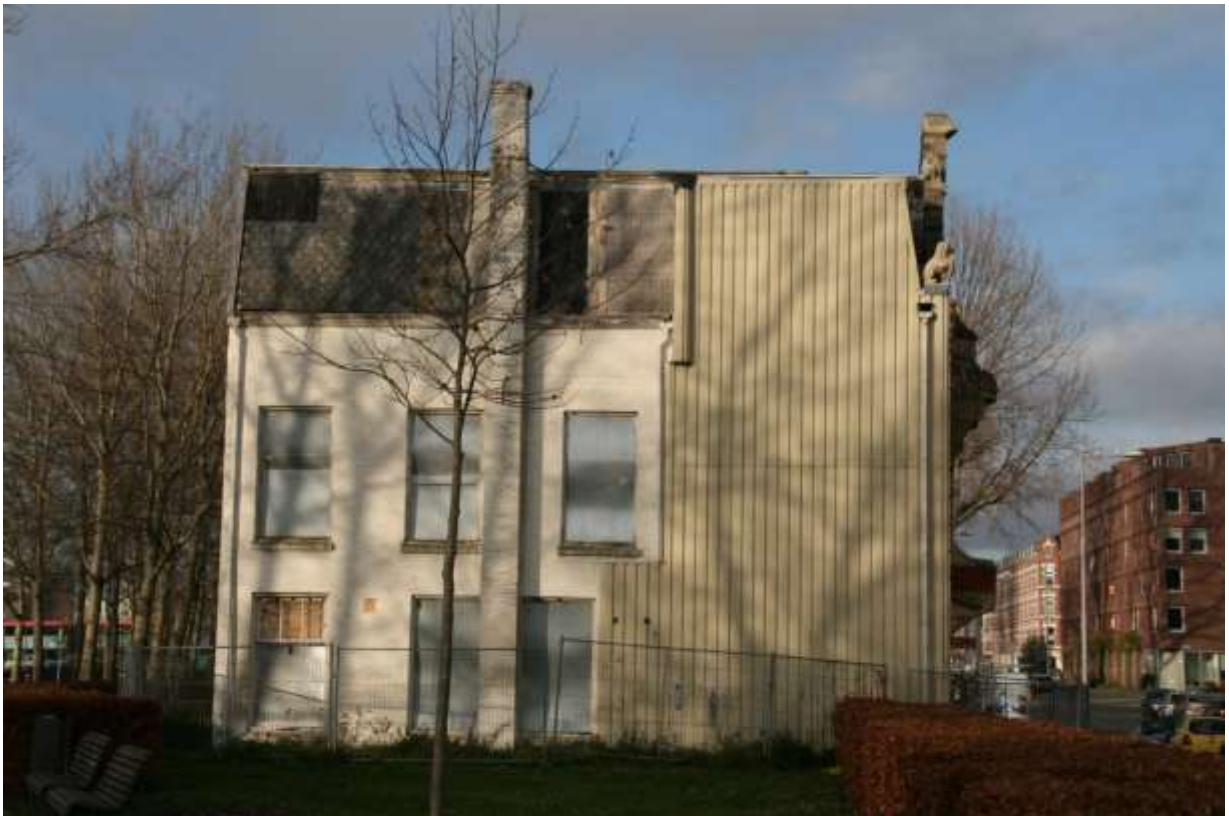
Afb. 4 Linkergevel.

De linkergevel (links vanaf de straat gezien) is oorspronkelijk, maar grotendeels verrommeld. Er is een damwand geplaatst tegen het gedeelte aan de straatkant waar een doorgang gemaakt was naar het oorspronkelijke koetshuis. Er zijn vensterkozijnen bijgeplaatst en verplaatst en aan de buitenzijde is een extra schoorsteen opgetrokken, die voor een dakkapel langsloopt. De oorspronkelijke onderdelen en de wijzigingen tot de verbouwing in 1960 hebben bouwhistorische waarde omdat ze het gevolg zijn van de ingebruikname en gebruikswijzigingen van de villa als onderdeel van het bedrijfscomplex. De veranderingen vanaf 1960, waaronder de misplaatste schoorsteen, verstoren het beeld.

6. Het openen, dichtzetten of wijzigen van gevelopeningen alsook het aanbrengen van nieuwe in de linker-, achter- en zijgevel van geval tot geval beoordelen, waarbij de monumentale waarden zoveel mogelijk gerespecteerd worden.

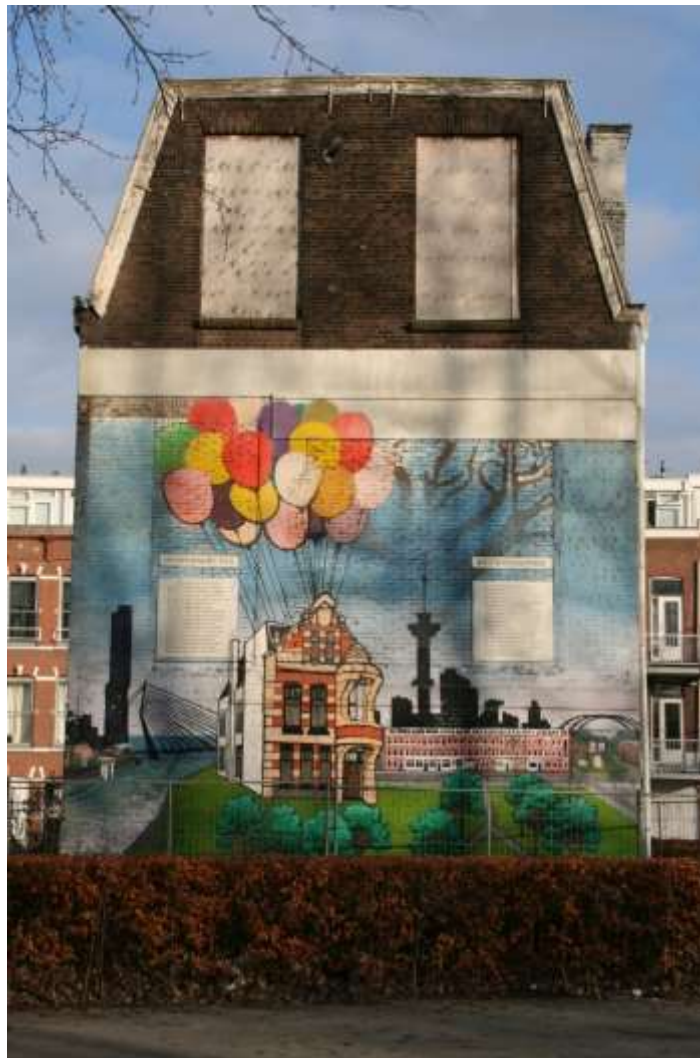
Afb. 5 Achtergevel.

De achtergevel is oorspronkelijk, maar vrijwel geheel verrommeld. Van de oorspronkelijke erkers op de begane grond en de verdieping zijn alleen nog sporen over. Dit vindt zijn oorzaak in de plaatsing van bedrijfsgebouwen aan de achterkant, die rond 1990 afgebroken zijn. De villa stond hierna leeg en werd tijdelijk beschikbaar gesteld aan een Rotterdams kunstenaarscollectief. Uit deze tijd is de artistieke muurschildering, die de voorkant van de villa afbeeldt, geplaatst in een voorstelling van de gevels aan de overkant van de straat en een silhouet van Rotterdam. De schildering hoort niet meer bij de periode dat de villa onderdeel was van het bedrijfscomplex, maar maakt deel uit de aankleding van het wandelpark dat daarvoor in de plaats kwam. De oorspronkelijke onderdelen en de wijzigingen tot de verbouwing in 1960 hebben bouwhistorische waarde omdat ze het gevolg zijn van de ingebruikname en gebruikswijzigingen van de villa als onderdeel van het bedrijfscomplex.

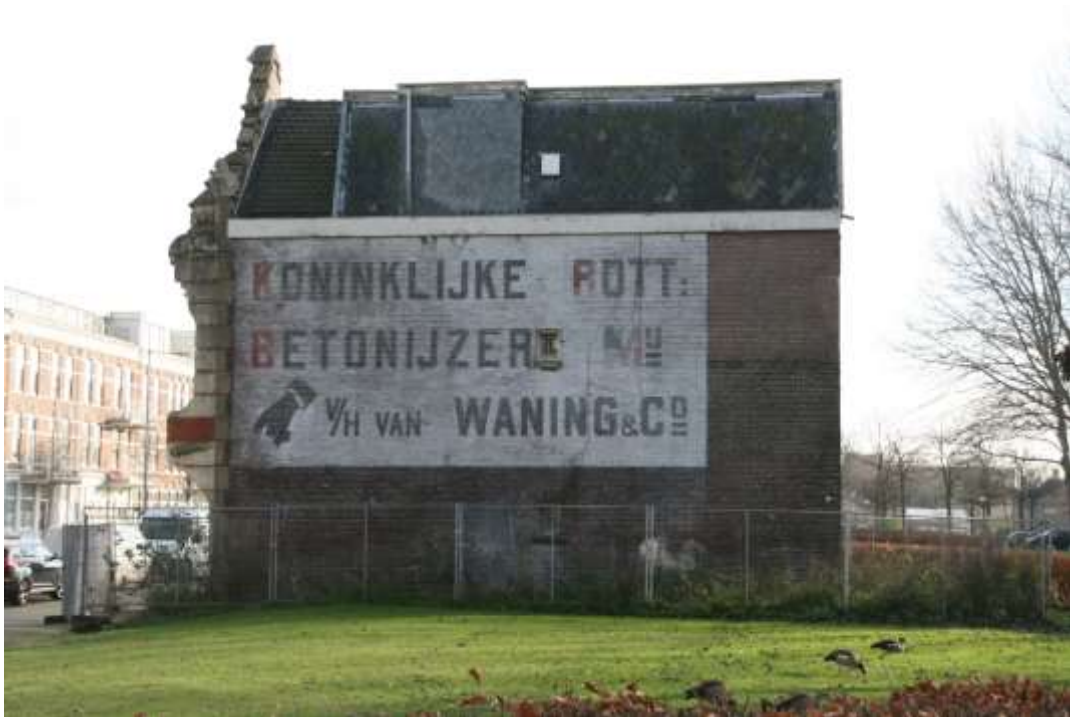
Afb. 6 Rechtergevel.

De rechtergevel is oorspronkelijk. De nieuwe naam die de firma in 1909 had aangenomen - Koninklijke Rott. Betonijzer Mij. v/h Van Waning & Co. - is op de gevel geschilderd, met een hand die naar de entree wees. Handig voor bezoekers. In de jaren '30 van de 20e eeuw is hier een wooncomplex tegenaan gebouwd. Bij de afbraak kwam deze muurschildering weer in het zicht. De intacte gevel, inclusief de muurschildering, is van bouwhistorische waarde. Van hoge waarde is geen sprake omdat de bijzondere kenmerken van de voorgevel ontbreken.

Het met schubleien gedekte dak rust op een platte mansardekap die reeds in 1910 het oorspronkelijke zadeldak grotendeels heeft vervangen. Het idee hierachter zal zijn geweest dat er zo extra ruimte werd gecreëerd. De dakopbouw van de rechtergevel bevat aan de bovenkant een lichtopening voor het trappenhuis. De gootlijsten en boeiboorden zullen ook van deze verbouwing zijn. Aan de straatkant is de kap verbonden met het overblijfsel van het zadeldak. Het wooncomplex dat in de jaren '30 van de 20e eeuw tegen de rechter gevel aangebouwd is, zal deze optisch merkwaardige situatie aan het oog hebben onttrokken. Nogmaals: alleen de aan de straat gelegen buitenkant, het visitekaartje van de firma, was van belang. Het dak en de kap zijn in 1960 verbonden met het dak en de kap van het voormalige koetshuis; verder hebben na 1910 geen ingrepen plaatsgevonden. Ze zijn van bouwhistorische waarde; ook hier is van hoge waarde geen sprake omdat de bijzondere kenmerken van de voorgevel ontbreken.

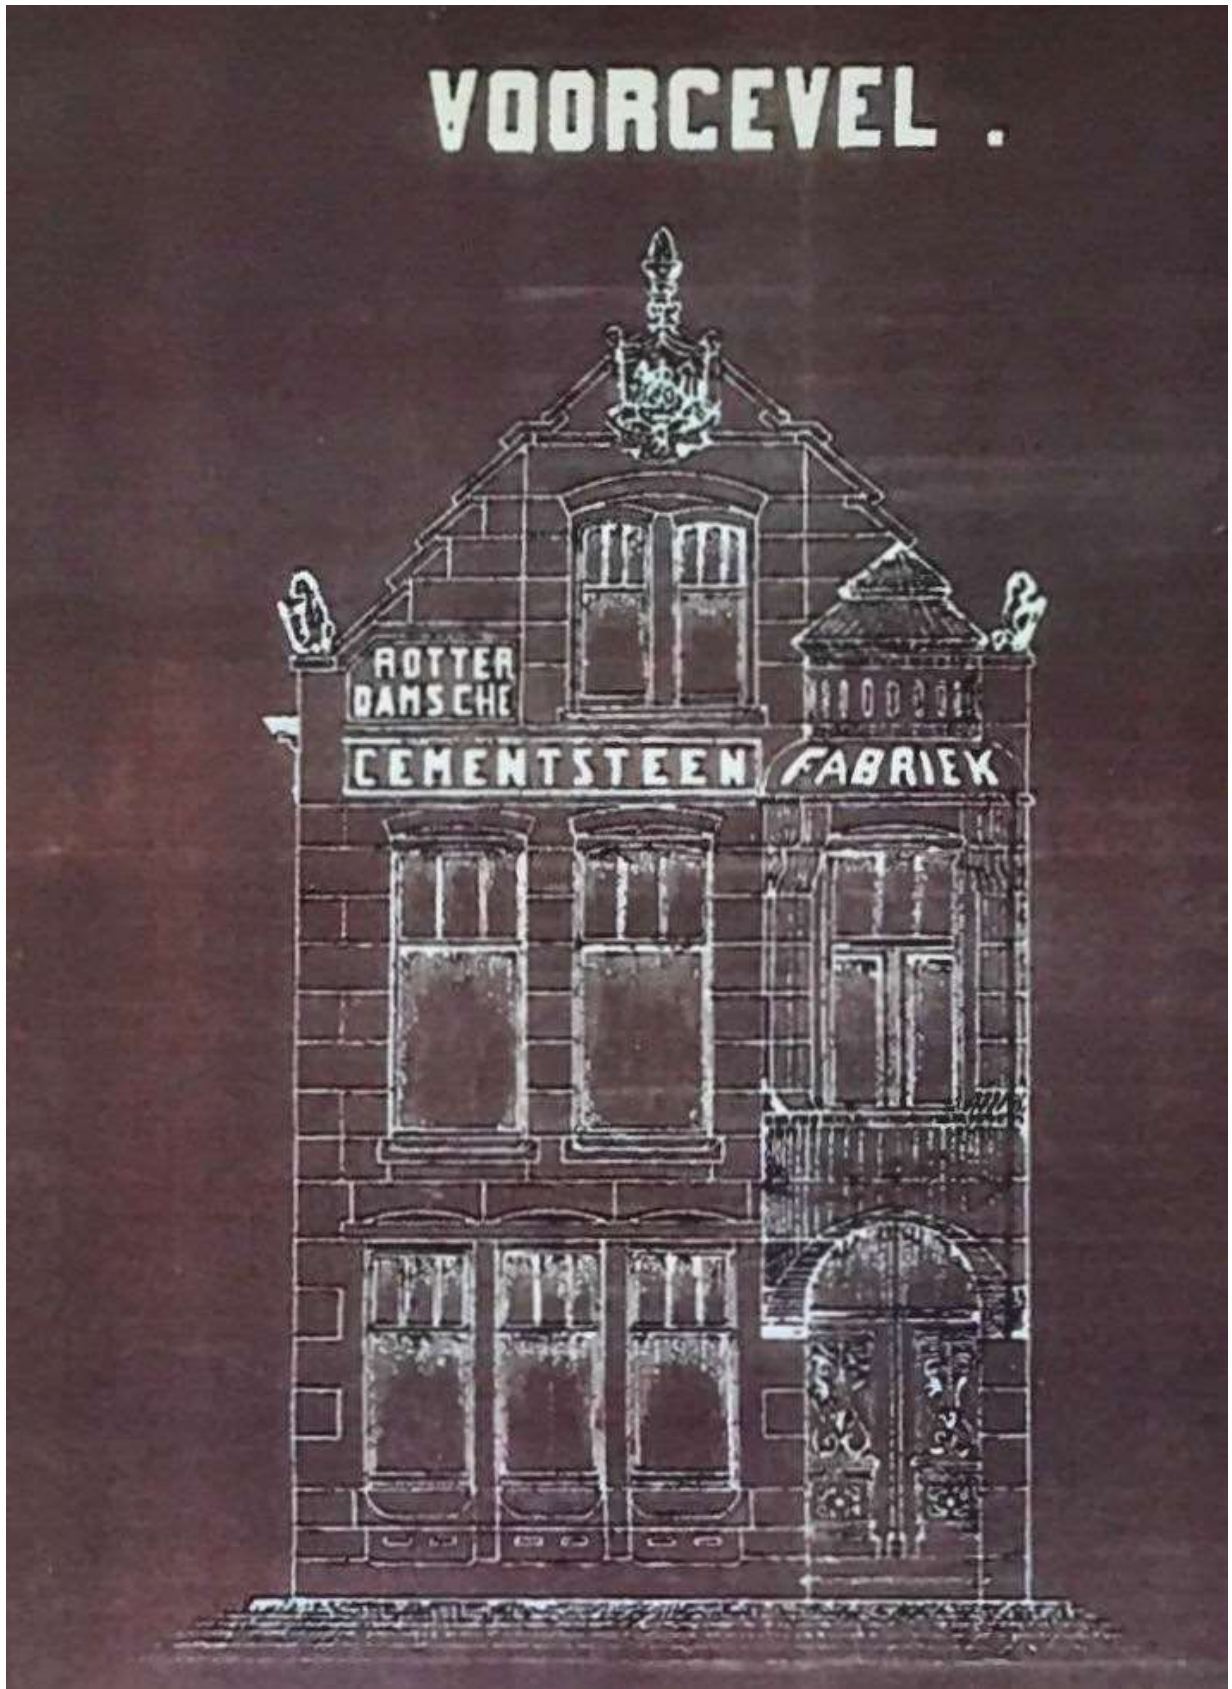
Op de hierna afgebeelde bouwtekeningen uit het archief van de Gemeente Rotterdam zijn de oorspronkelijke indelingen van de linker-, achter- en zijgevel, als ook de oorspronkelijke voordeuren te zien.

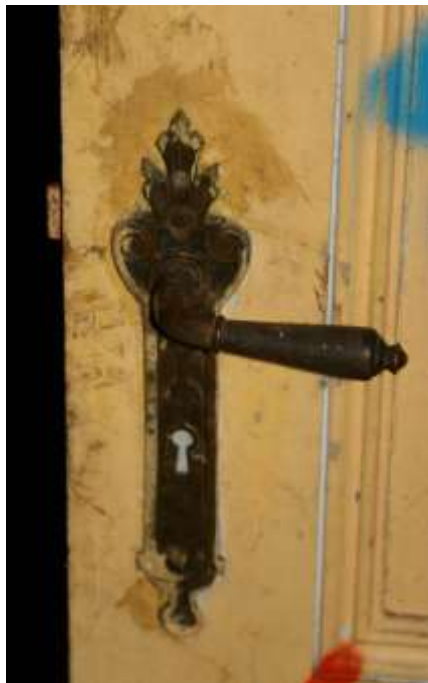
Afb. 10 Detail hal en trappenhuis. Waarschijnlijk originele deurklink toilet.

Op de oorspronkelijke bouwtekeningen is te zien dat de villa zowel op de begane grond als de verdieping kamers en suite had: een voorkamer met ramen aan de voorzijde, een tussenkamer met een raam aan de zijkant en één, dan wel twee achterkamers met erkers en/of ramen aan de achterzijde. Op overloop bevond zich ter rechterzijde waarschijnlijk een badkamer of keuken. De verdieping en zolder lijken als woning dienst te hebben gedaan. Het interieur was traditioneel klassiek afgewerkt. Alleen de hal en het trappenhuis zijn nu nog enigszins intact en deze onderdelen zijn van bouwhistorische waarde. Bij de verbouwing in 1960 – het pand had alleen nog een bedrijfsfunctie – vervielen de kamers en suite en is de oorspronkelijke interieurafwerking verwijderd of beschadigd toen het achter voorzetwanden en verlaagde plafonds terecht kwam. De granito vloeren in de hal en op het balkon, het troggewelf op de begane grond en de natuurstenen tafel in de kelder kunnen, samen met de voorgevel, als onderdelen van de bijzondere kenmerken worden beschouwd om welke de villa als rijksmonument is aangewezen. Het troggewelf in de kelder, de binnenmuur (stuc op riet) van de voorkamer op de begane grond, de binnenmuren (idem) van de voorkamers op de verdieping en eventuele resten van wand- en plafondafwerkingen die na ontmanteling van het interieur tevoorschijn komen, zijn gebruikelijk voor een pand uit deze tijd. Indien de afwerkingen nog enigszins intact zouden blijken te zijn, zijn ze ook van bouwhistorische waarde, evenals het troggewelf en de genoemde binnenmuren.

7. Herstel (en eventueel reconstructie van onderdelen) van de hal en het trappenhuis, inclusief de toegang tot de kelder.
8. Eventueel herstel (geen restauratie) van andere onderdelen van het interieur.
